【相談】

太径SPタツフの加工で、完全ねじ部の刃欠けに困っています。
何か対策は、ありますか？

【改善】

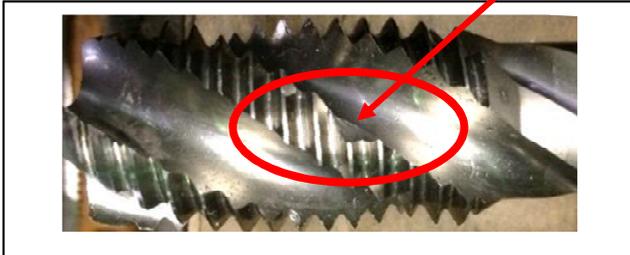
【問題状況】 標準SP 無処理品で 10穴加工した時 刃欠けが発生した。完全ねじ部に欠け発生

サイズ : SP M36×4
被削材 : SS400
使用機械: ラジアルホール盤
切削油剤: 油性 切削速度: 3m/min

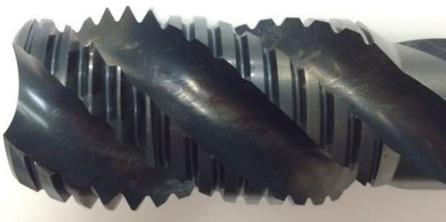
250穴加工しても 刃欠けなし

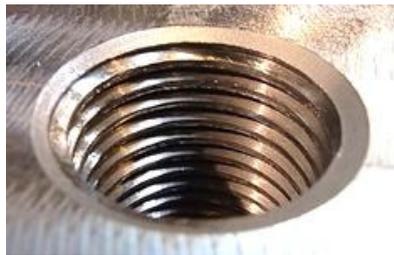
めねじ仕上がり面も良好
