「めねじ」拡大の原因と対策例

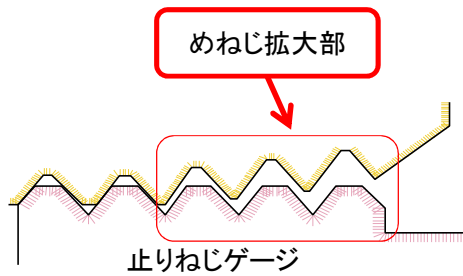
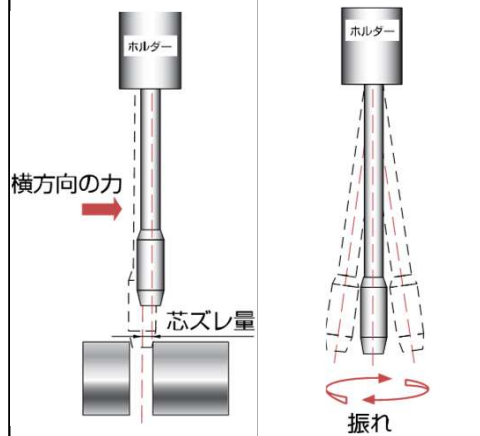
●口元過剰切削による拡大

・主軸の芯ずれ

・主軸の振れ

主軸と下穴に芯ずれがある場合や主軸に振れがあると、タップが下穴に倣うまでの間、口元が過剰切削されるため「口元拡大」の問題が発生します。

■使用したタップを手で再挿入してみる。(タップを入れることで口元にガタがあるのか確認ができます。)

- 下穴中心と主軸中心位置のズレを確認し調整する。
- タップの保持状態や振れを確認し、調整する。
- ワークの保持状態やガタツキを確認し、調整する。
- ラジアルフロート機構が付いたタップホルダの使用が提案される。

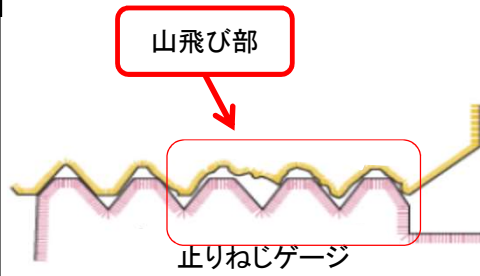
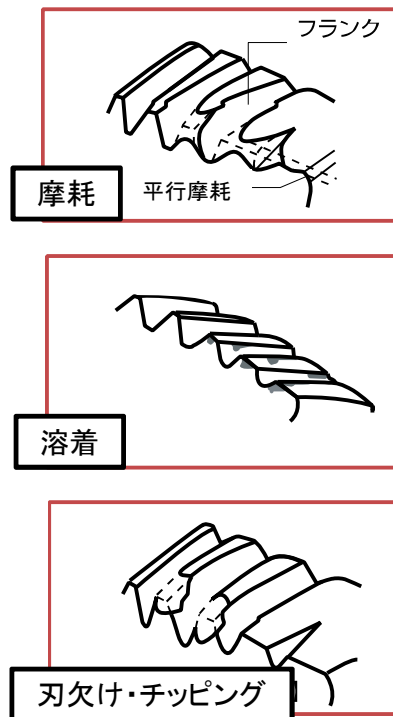
●切れ味不足によるねじ山飛び拡大

・消耗が進んだタップの使用

消耗が進んだタップや溶着や刃欠けがあるタップなど、切れ味が低下したタップで加工すると「むしろや山飛び」の問題が発生します。

■めねじ不良の発生時期を確認する。

○タップの寿命判断による交換時期の見直し

○切削油の種類、量の適正化

○被削材や加工条件に適した用途向けタップを選定する。

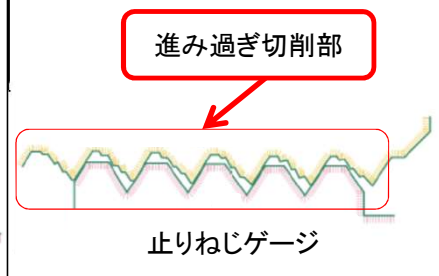
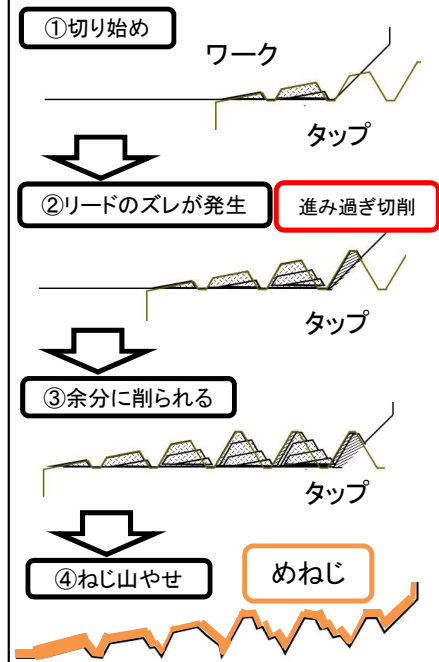
●送りバランス不良による拡大
(進み過ぎ・遅れ過ぎ切削)

・加工時の送りバランス不良

良好にタップ加工するにはねじリード(ピッチ)と主軸の送りバランスが一致する必要があります。送りが「進み過ぎ」「遅れ過ぎ」になると「山やせ拡大」の問題が発生します。

■ボール盤や非同期送りのMC機で「完全同期送り専用タップ」を使用していないか確認する。

○ボール盤の押し圧力の調整。

○固定ホルダを装着した完全同期送り機構付のMC機での加工。

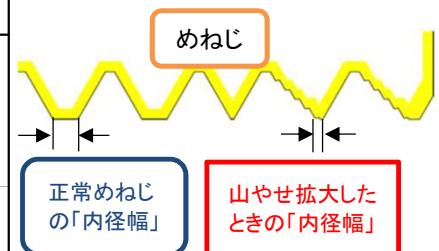
■入口ねじ山の「内径幅」が、狭くなっていないか確認する。
