【相談】

マシニングセンタでテンション/コンプレッション付きホルダを使用したタッピング加工で、「止リゲージ不合格(めねじ拡大)トラブル」が発生することがあります。  
目視観察では、タップに刃欠け・溶着は見られません。  
原因は、どのようなことが考えられますか？

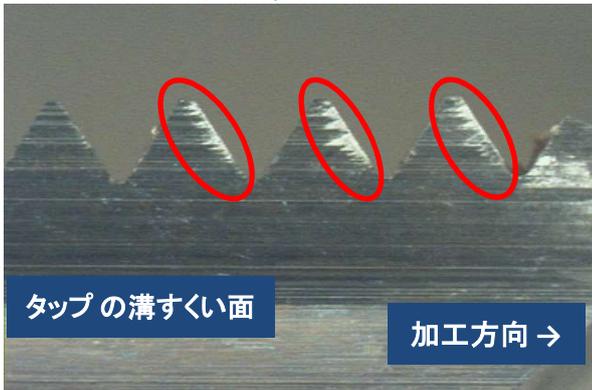
●進みすぎ切削

ねじリードより進んだ送りで加工された時、進み側フランクに不正常的な切削痕が現れます。この余分な切削代が、めねじの拡大量となり表れます。

上記のような状態が観察された場合は、適正な送りになるように調整が必要です。

- マシニングセンタ等が、完全同期送り機構を装備しているか否かを確認する。
  - ① 装備している場合  
完全同期送り+完全固定式ホルダ」の条件に変更して加工する。
  - ② 装備していない場合  
「進みすぎ、遅れすぎ切削」共に、まずはコンプレッションばねを、一段階強いホルダに交換して加工する。  
尚 ホルダを交換しても、「進みすぎ切削」の現象が改善しない場合は、マシニングセンタの送り量を、ねじリードの「80%~90%」に調整してみる。

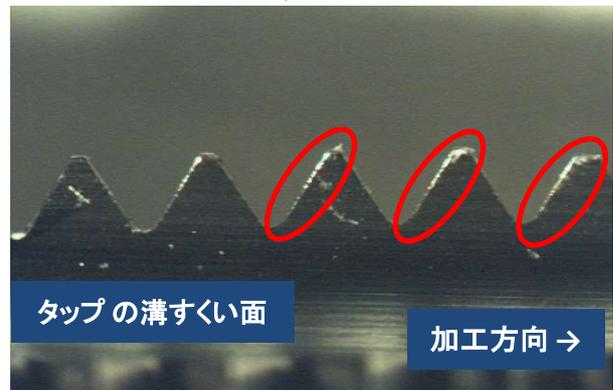
●遅れすぎ切削

ねじリードより遅れた送りで加工された時、追い側フランクに不正常的な切削痕が現れます。この余分な切削代が、めねじの拡大量となり表れます。
